Katholische Gemeinde St. Gereon in Monheim am Rhein

## Grünes Dach, sogar mit Gottes Segen

Beim Erntedank-Gottesdienst der katholischen Gemeinde St. Gereon in Monheim am Rhein im September 2002 ist das frisch bepflanzte Dach des Kindergartens gesegnet worden. Drei Jahre waren seit der ersten Begehung des in die Jahre gekommenen Dachs vergangen, bis aus einem Kiesdach eine blühende Landschaft wurde.

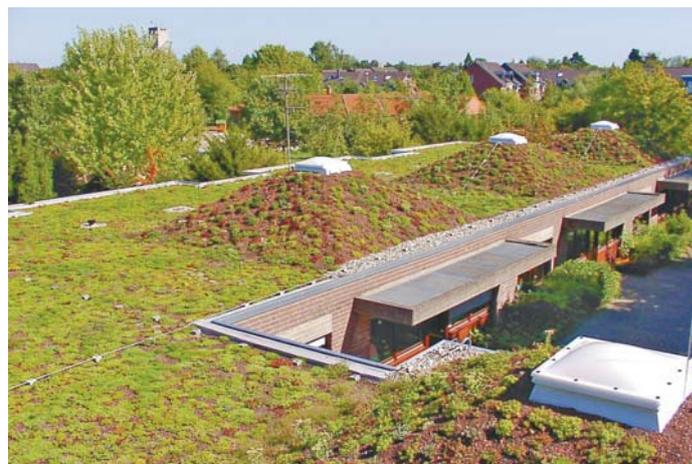
September 2003, ein Jahr nach Fertigstellung

Frühjahr konnte nach einem Jahr, im September 2003, die Abnahme der Bepflanzung erfolgen.

Eine weitgehend flächendeckende und vitale Vegetation bestätigte die Kirchengemeinde in ihrer Entscheidung für eine

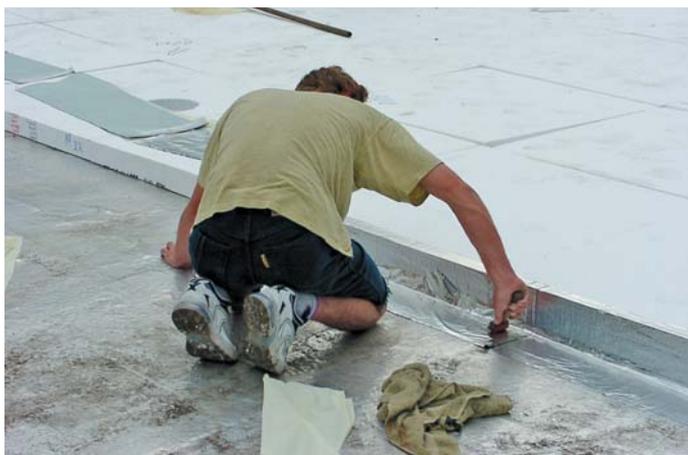
Arbeiten an der Dampfsperre und Gefälledämmung

Beim Neuaufbau der Dachabdichtung wurde auf die gesamte Fläche als erstes eine kaltselbstklebende Dampfsperre,

bestehend aus einem hochreißfesten Aluminium-Verbundträger, vollflächig mit Kaltselfstklebitumen beschichtet, aufgeklebt. Als neue Wärmedämmung wurde eine Gefälledämmung aus expandierten Polystyrol-Platten mit einem Gefälle von 1,5 Prozent bei einer mittleren Dicke von 157 Millimetern mit einer WLГ von 040 verlegt. Da die Dacheinläufe und die Höhe der Attika als Bestand unveränderlich sind, war ein größeres Gefälle nicht möglich. Während die Wärmedämmung in der Fläche lose verlegt wurde, bekamen die Pyramiden eine Wärmedämmung aus expandierten Polystyrol-Platten mit einer Dicke von 120 Millimetern bei WLГ035, die mit Kleber auf der Dachfläche fixiert wurden. Zusätzlich wurde ein Kantholz

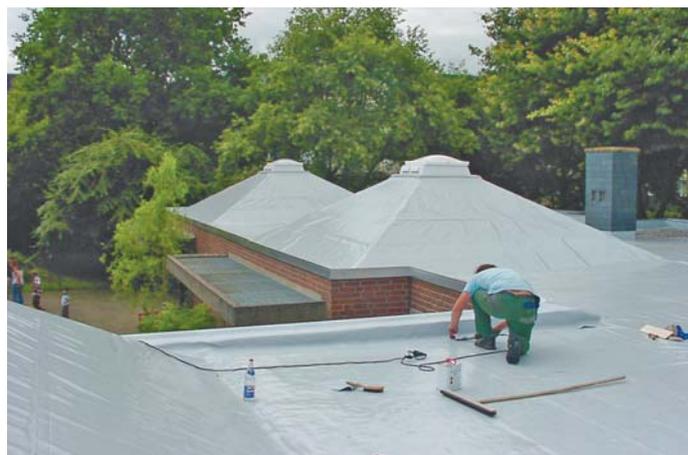
Die fast fertige Dachabdichtung

Im dritten Arbeitsschritt erfolgte die Verlegung der einlagigen Dachabdichtung aus Kunststoffbahnen aus EVA-Terpolymer, und die Nahtfüging erfolgte homogen durch Quell- oder Warmgasschweißen. Jede Naht wurde anschließend mit der Prüfnadel manuell und durch Sichtkontrolle geprüft und abschließend mit flüssiger Folie versiegelt. Nur wenn diese Arbeiten mit großer Sorgfalt durchgeführt werden, kann die gesamte Dachabdichtung und nicht nur die Dachbahn als wurzelfest bezeichnet werden.

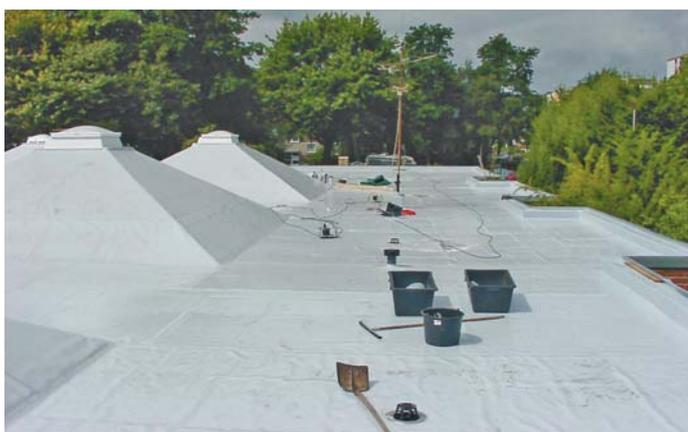
Dachabdichtung und neue Lichtkuppeln

Auf den Pyramiden erfolgte zusätzlich eine Fixierung der Dachbahnen am oberen Rand, unterhalb der neuen Lichtkuppeln, beziehungsweise an deren Aufsatzkränzen. Die Aufsatzkränze selbst verfügen über einen Lüftermotor – so können die neuen Lichtkuppeln nicht nur Tageslicht in die Gruppenräume bringen, sondern auch für frische Luft sorgen. Nach der Montage der Dachrandprofile aus Aluminium, der neuen Schieferverkleidung am Kamin und der

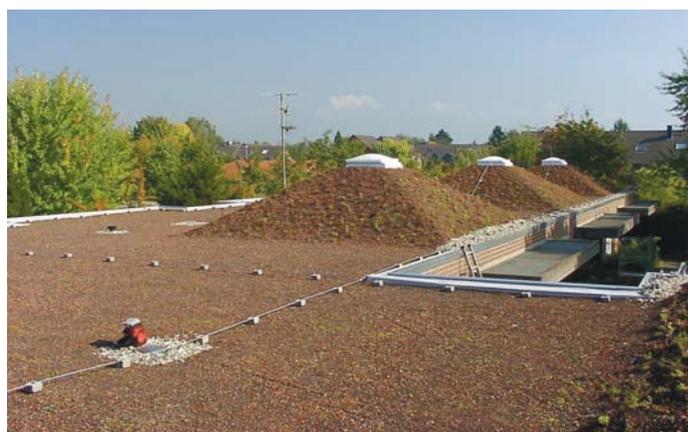
September 2002, Fertigstellung der Arbeiten

Ende August 2002 waren alle Arbeiten beendet, und die katholische Kirchengemeinde feierte beim Erntedank-Gottesdienst die Segnung der Dachbegrünung. Durch die anschließend planmäßige und fachgerecht durchgeführte Fertigstellungspflege mit Startdüngung im ersten
